REGIONE UMBRIA

Servizio Risorse Idriche e Rischio Idraulico

VERBALE DI SOPRALLUOGO	N. 22	DATA: 7.11.2017
------------------------	-------	-----------------

<i>Corso d'acqua: Fiume Nera, Canale Staino, Fosso di Toano, Fosso Schiglie</i>
<i>Comune: Terni</i>
<i>Località: varie</i>
<i>Titolare Autorizzazione:</i>
<i>Richiedente- Segnalazioni: Sig. Castellucci – Fiume Nera (cod_239), Comune di Terni - canale Staino (cod_240), Condominio via Tre Venezie 5: Fosso Toano Sig. Moretti Fabio: Fosso Schiglie</i>
<i>Tipologia di lavori: verifica elementi di pericolosità</i>

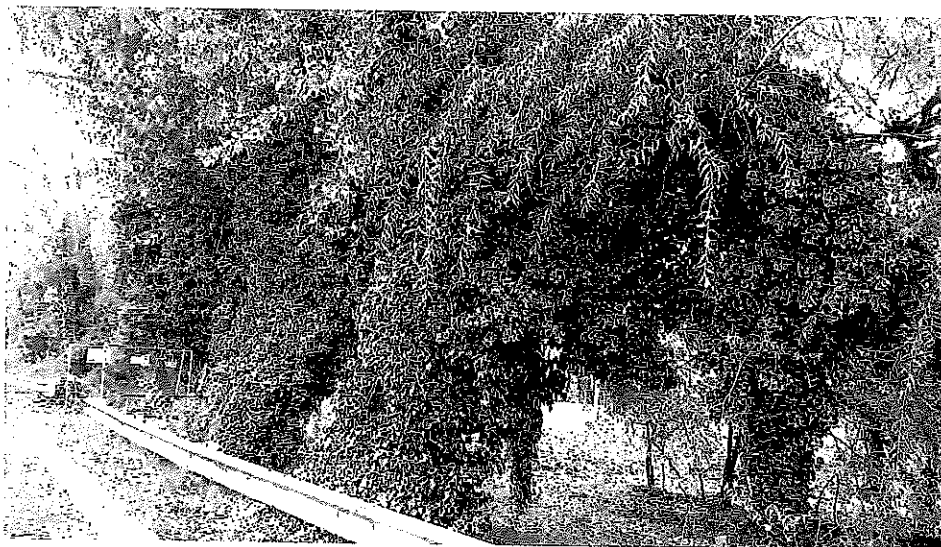
2. **CANALE STAINO** - Segnalazione del Comune di Terni: l'elemento di pericolosità riguarda alcune alberature di pioppo fortemente inclinate, secche ed in condizioni di marcescenza presenti in alveo del Canale Staino che per le loro dimensioni incombono su strade e parcheggi. Nel corso del sopralluogo sono state segnate con una croce rossa solo le alberature che più presentano situazioni di precarietà. Per le condizioni di pericolosità – che riguardano anche la possibile caduta in alveo con possibile ostruzione dello stesso - l'intervento riveste carattere di urgenza. Descrizione sommaria intervento: taglio ed abbattimento di n.29 alberature di pioppo comune (alcune di queste marcescenti o tronconi di alberi precedentemente spezzati) del diam variabile da 20 a 150 cm, carico e trasporto a rifiuto del materiale vegetale. Alcune alberature per il loro posizionamento e per la necessità di salvaguardare il traffico veicolare a margine necessitano della piattaforma aerea.

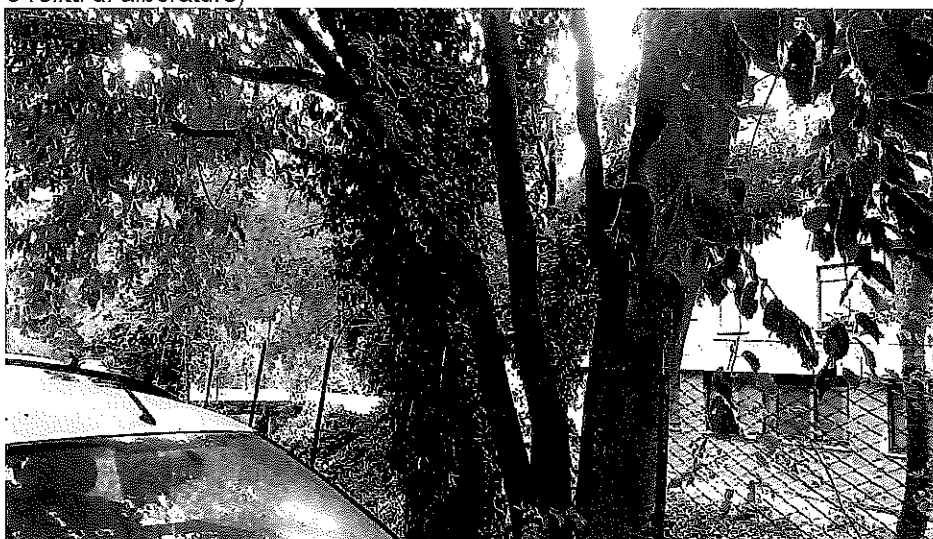
3. **FOSSO TOANO** - Segnalazione del Condominio di via Tre Venezie 5: l'elemento di pericolosità riguarda alcune alberature di olmo, sambuco, ecc. fortemente inclinate che incombono sulle aree limitrofe, strade, parcheggi e tetto di una scuola presenti in alveo del Fosso di Toano. Nel corso del sopralluogo sono state segnate con una croce rossa solo le alberature che più presentano situazioni di precarietà. Per le condizioni di pericolosità – che riguardano anche la possibile caduta in alveo con possibile ostruzione dello stesso - l'intervento riveste carattere di urgenza. Descrizione sommaria dell'intervento: potatura e abbattimento di n.12 piante del diam. variabile da 10 a 50 cm (alcuni di questi sono monconi o relitti di alberature)

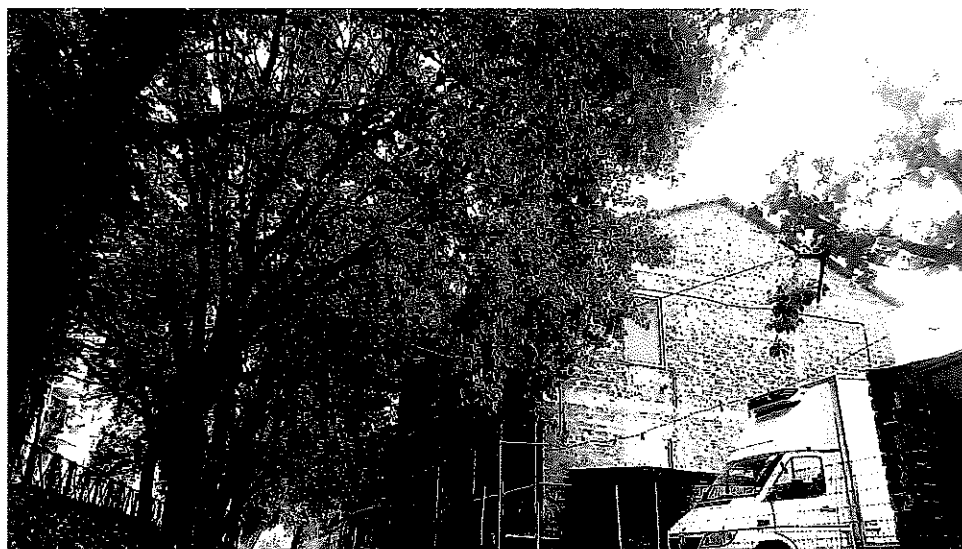
4. **FOSSO SCHIGLIE** - Segnalazione del sig. Moretti Fabio l'elemento di pericolosità riguarda alcuni rami di querce in alveo del Fosso Schiglie che incombono sulle abitazioni limitrofe. Le alberature sono di varie dimensioni e si trovano in buono stato vegetativo. Per le condizioni di pericolosità l'intervento potrà essere di semplice potatura dei rami sporgenti che toccano e danneggiano i fabbricati. Nell'intervento è compreso l'abbattimento di n.1 acacia del diam 15 cm in evidente stato di marcescenza: Descrizione sommaria intervento: potatura dei rami più aggettanti (diam. 10/15 cm) con utilizzo di scale e motopotatori, abbattimento dell'acacia. Carico e trasporto a rifiuto del materiale di risulta.
